DIAGNOSTIC D'ACCESSIBILITE

20 - ANNEXE HOTEL DE VILLE

Date : 5 août 2009
Date modification :
Référence : 2008-234-89-36

VILLE D'AUXERRE

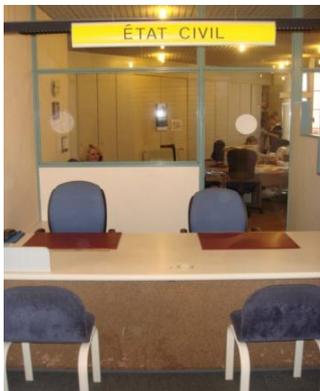
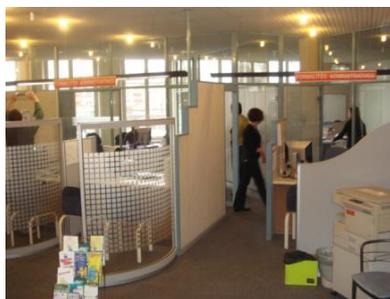
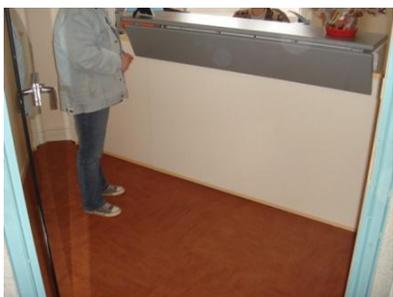
D20

Bâtiment	Niv.	Désignation
		Accueil guichet
		Accueil régie
		Accueil état civil

N°	DIAGNOSTIC	TRAVAUX							
			Seuil	Trx	Plan	UNITE	PRIX U	Q	TOTAL
D25	Le point d'accueil non utilisable debout comme assis	Modifier le point d'accueil	1	2	2	U	1600	3	4 800,00 €

Rendre accessible au moins un comptoir par groupe (soit 3x)

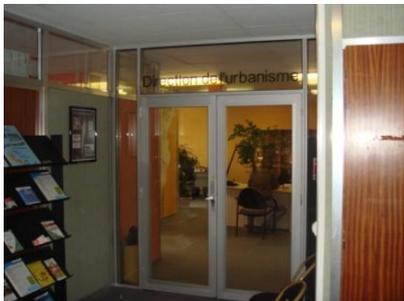
F1

Passage de 83 utile sur vantail courant

Bâtiment	Niv.	Désignation
		Porte d'accès direction urbanisme

N°	DIAGNOSTIC	TRAVAUX	Seuil	Trx	Plan	UNITE	PRIX U	Q	TOTAL
F15	La largeur du battant principal est inférieure à 0,90m	Poser un bloc-porte E30 avec vantail de 0,90m	2	2	4	U	1400	1	1 400,00 €

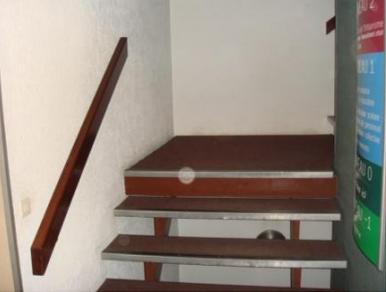
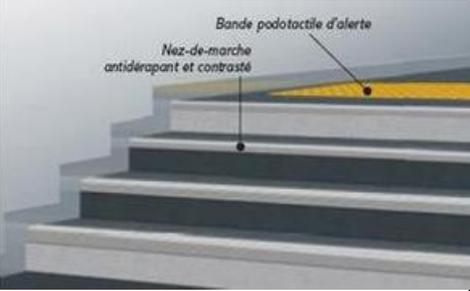
<p style="font-size: small;">Bande podotactile d'alerte Nez-de-marche antidérapant et contrasté</p>	<b style="font-size: 1.2em;">G1 Date création : 5-août-09 Date modification :																																	
	COMMENTAIRES	Fonction : G. Circulations intérieures verticales																																	
		LOCALISATION																																	
		<table border="1" style="width:100%; border-collapse: collapse;"> <thead> <tr> <th>Bâtiment</th> <th>Niv.</th> <th>Désignation</th> </tr> </thead> <tbody> <tr> <td></td> <td></td> <td>Escalier central</td> </tr> <tr><td> </td><td> </td><td> </td></tr> </tbody> </table>	Bâtiment	Niv.	Désignation			Escalier central																											
Bâtiment	Niv.	Désignation																																	
		Escalier central																																	
		<table border="1" style="width:100%; border-collapse: collapse;"> <thead> <tr> <th>Seuil handicap (%)</th> <th>VIS</th> <th>AUD</th> <th>COG</th> <th>PHY</th> <th>DEB</th> <th>ASS</th> <th>MAN</th> </tr> </thead> <tbody> <tr> <td></td> <td style="background-color: yellow;">50</td> <td style="background-color: green;">100</td> <td style="background-color: green;">75</td> <td style="background-color: green;">80</td> <td style="background-color: yellow;">50</td> <td></td> <td style="background-color: green;">100</td> </tr> <tr> <td colspan="6" style="text-align: right;">SEUIL D'ACCESSIBILITE GENERAL :</td> <td colspan="2" style="background-color: green; text-align: center;">76%</td> </tr> <tr> <td colspan="6" style="text-align: right;">COUT DES TRAVAUX :</td> <td colspan="2" style="background-color: yellow; text-align: center;">27 090,00 €</td> </tr> </tbody> </table>	Seuil handicap (%)	VIS	AUD	COG	PHY	DEB	ASS	MAN		50	100	75	80	50		100	SEUIL D'ACCESSIBILITE GENERAL :						76%		COUT DES TRAVAUX :						27 090,00 €

N°	DIAGNOSTIC	TRAVAUX	Seuil	Trx	Plan	UNITE	PRIX U	Q	TOTAL
G4	Absence de main courante de chaque coté	Poser une main courante supplémentaire	2	2	4	ML	250	18	4 500,00 €
G6	Les mains courantes ne dépassent pas la première et dernière marches	Prolonger une main courante de 28/30cm	3	2	6	U	265	6	1 590,00 €
G11	Absence d'éveil de vigilance à 50cm de la première marche haute	Poser un rappel tactile et contrasté à 50cm de la première marche	2	1	2	ML	200	16	3 200,00 €
G12	Première et dernière marches sans contremarche de 10cm	Poser une contremarche de 10cm de haut	2	1	2	U	300	20	6 000,00 €
G13	La première et dernière contremarche de la volé ne sont pas contrastées	Poser un revêtement contrasté sur une contremarche	3	1	3	U	60	20	1 200,00 €
G14	Nez de marche non contrastés ou/et glissantes	Poser un nez de marche contrasté et antiglissant.	3	1	3	U	140	40	5 600,00 €
G16	Niveau d'éclairage inférieur à 150 lux en tout point de l'escalier	Améliorer l'éclairage intérieur	3	1	3	U	250	20	5 000,00 €
